Sopralluogo in Val Varenna del 12/08/2023

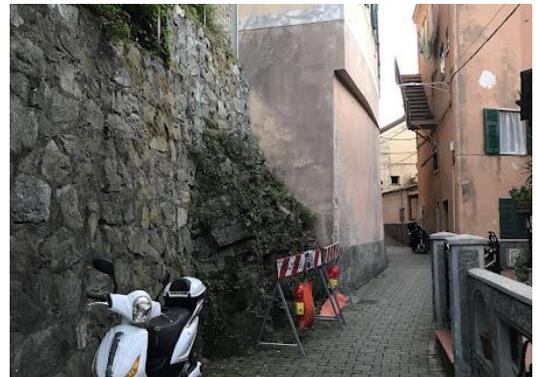
Via Fasce di Varenna:

- Transenne posizionate da Ottobre 2021 per pericolo di caduta massi, ma nessun intervento ancora eseguito (coordinate 44.43944, 8.82007).

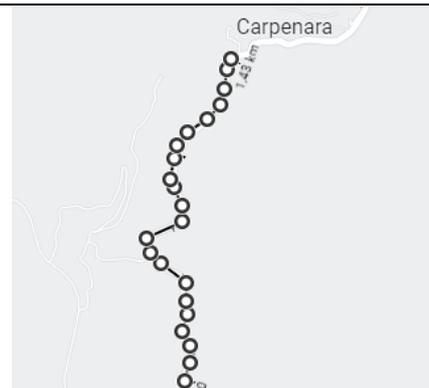
Via Carpenara:

- Assenza di illuminazione pubblica (tra le fermate AMT della linea 71 "Carpenara 5" e "Carpenara 8", a salire).

- Ricostruzione dei muretti a bordo strada (tra le fermate AMT della linea 71 "Carpenara 7" e "Carpenara 8", a salire);
